# CASA DAS GALEOTAS

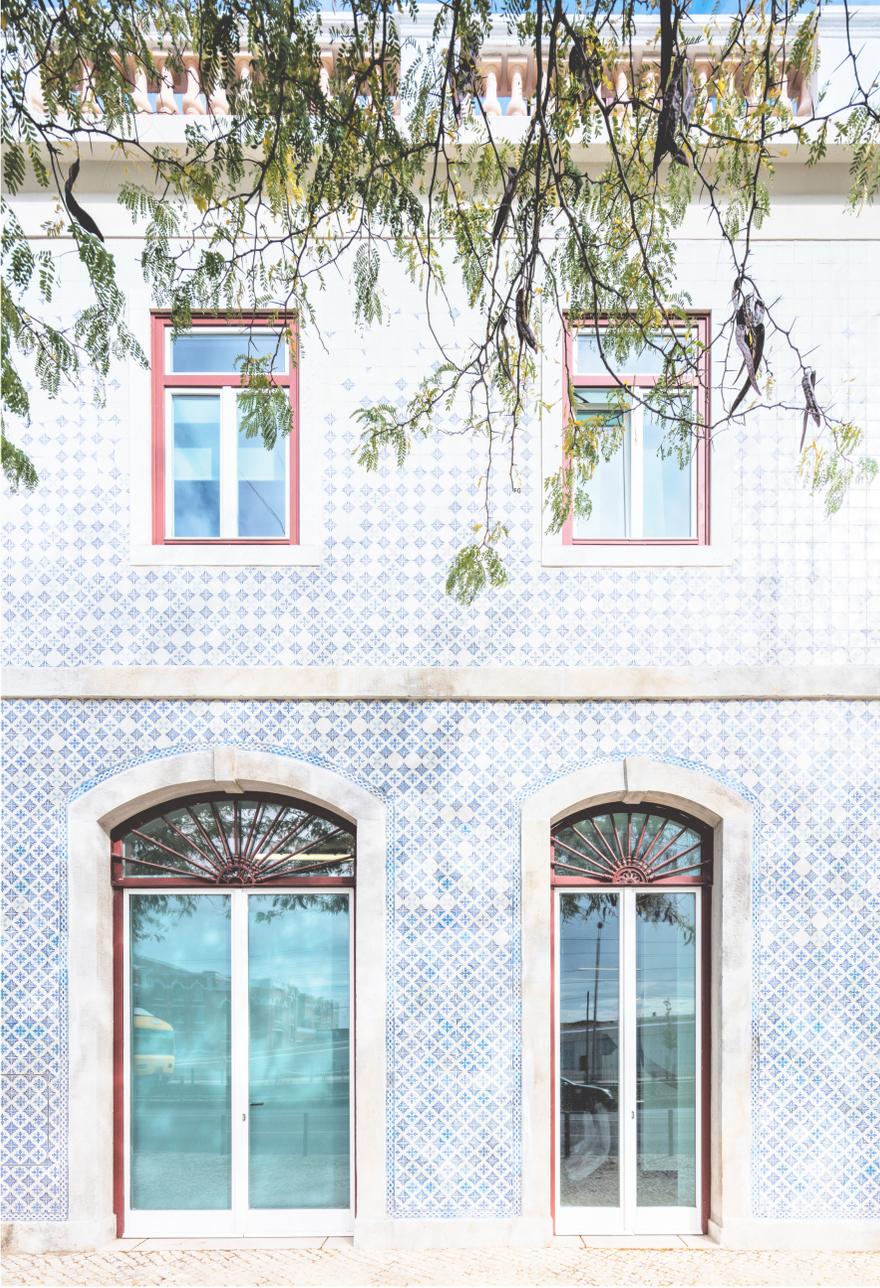
Fachada sul sobre a Av. da Índia com o novo revestimento azulejar

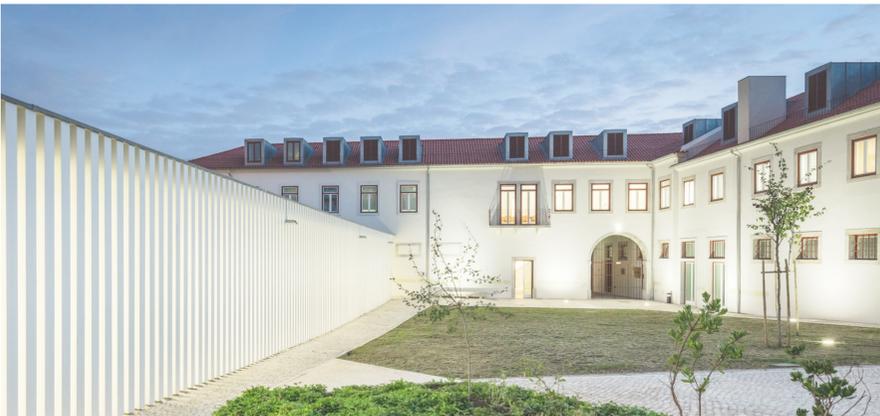
Logradouro, agora jardim com vista sobre o novo foyer de estrutura de madeira

A nova distribuição proposta para o conjunto procurou assumir e reforçar o carácter de equipamento público do piso térreo e do jardim/logradouro interior criando permeabilidade em relação aos arruamentos envolventes. Por isto mesmo, são introduzidos novos gradeamentos de ferro que permitem ao transeunte ver o interior do edifício, convidando à entrada. O novo corpo onde se instalou o "foyer", e que articula o auditório (antigo armazém) com a sala de exposições, permite uma entrada a Nascente e acompanha a inclinação do jardim, criando uma ligação direta que é física/topográfica e visual. O jardim/logradouro, que é um valioso bem para um edifício urbano, é assim convenientemente valorizado. O primeiro andar foi dividido para permitir a inserção de escritórios e, os antigos sótãos, integram toda a área técnica essencial para um equipamento com esta dimensão. Neste caso estabeleceu-se como princípio que todos os valores com significado cultural deveriam ser preservados: azulejos, lamedos, balaústres, cantarias diversas, a nora, a fonte. Todos os elementos estruturais com viabilidade de desempenho deveriam ser mantidos. No final foi possível obter uma enorme continuidade entre o que existia e o que é novo. Os elementos conservados permitem reconhecer no edifício a sua vetustez e um conjunto de momentos que constituem a sua memória: o armazém do século XVIII com os seus robustos e funcionais arcos e lamedo de pedra; a fonte/gruta e a nora do século XIX, românticas mas utilitárias; o armazém da transição para o século XX com as suas madeiras e aço. A intervenção nova, muito profunda devido ao avançado estado de degradação do edifício, constitui um fio condutor que une todos estes momentos, mas de uma forma que não procura criar ruturas, antes constituindo o resultado de uma leitura crítica do existente.

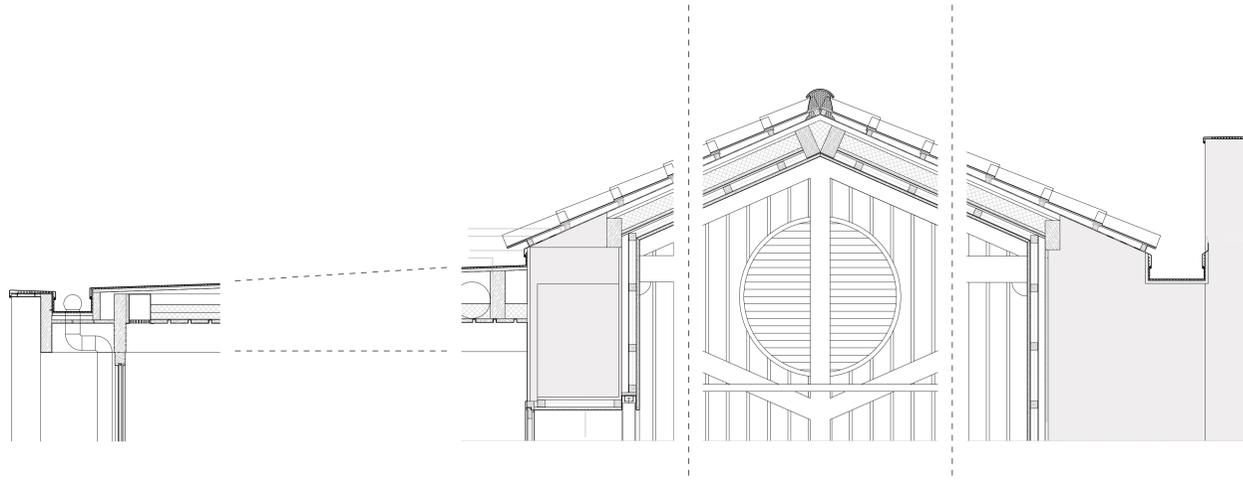
**Cobertura**  
Cobertura de zinco  
Membrana drenante  
Pintura betuminosa  
PLACAS DE OSB  
VIGAS EM PINHO NACIONAL  
Isolamento de lá mineral  
Véu branco acústico  
RÉGUAS DE CASQUINHA VERMELHA

**Paredes**  
PILARES DE LAMELADO DOUGLAS FIR  
VIGAS EM PINHO NACIONAL  
CAXILHARIA EM IROKO

**Cobertura**  
Telha de canudo  
RIPADO DE CASQUINHA VERMELHA  
CONTRA-RIPADO CASQUINHA VERMELHA  
Subtelha de tecido  
VIGAS DE PINHO NACIONAL  
Isolamento de lá mineral  
PLACAS DE OSB  
Membrana acústica  
Gesso cartonado  
ENGRADADO DE CASQUINHA VERMELHA  
Isolamento lá mineral  
Véu acústico branco  
RÉGUAS DE MADEIRA DE IROKO

**Estrutura**  
ESTRUTURA DE MADEIRA DE PINHO  
EXISTENTE RECUPERADA E REFORÇADA

**Paredes**  
RÉGUAS DE MADEIRA DE IROKO  
Véu acústico branco  
Isolamento de lá mineral  
SARRAFO EM CASQUINHA VERMELHA  
CONTRA-SARRAFO EM CASQUINHA VERMELHA

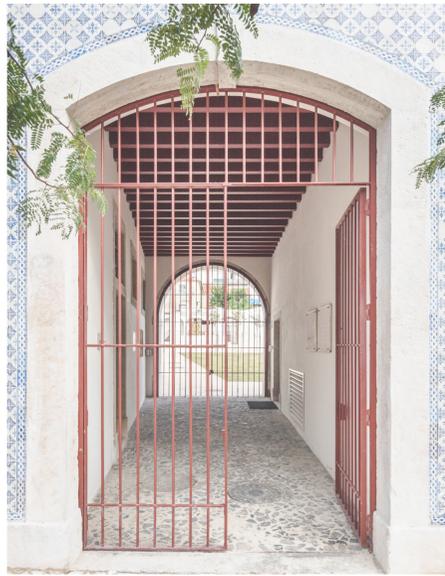
Entrada principal com novos gradeamentos metálicos

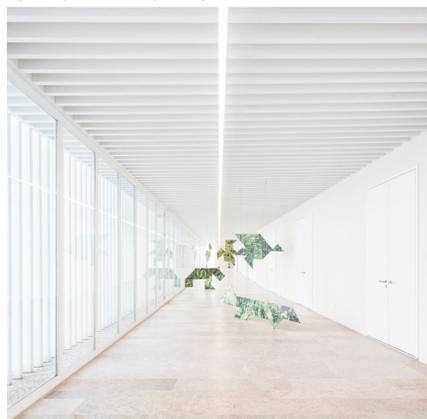
Foyer com pendente a acompanhar o jardim
