PRAÇA DE SÃO PAULO

O edifício em questão encontra-se inserido no tecido urbano que se desenvolve em malha ortogonal a ponde da Rua do Alecrim, constitui a esquina Poente do perímetro do Largo de S. Paulo e confronta a Nordeste e alçado lateral da Igreja de S. Paulo.

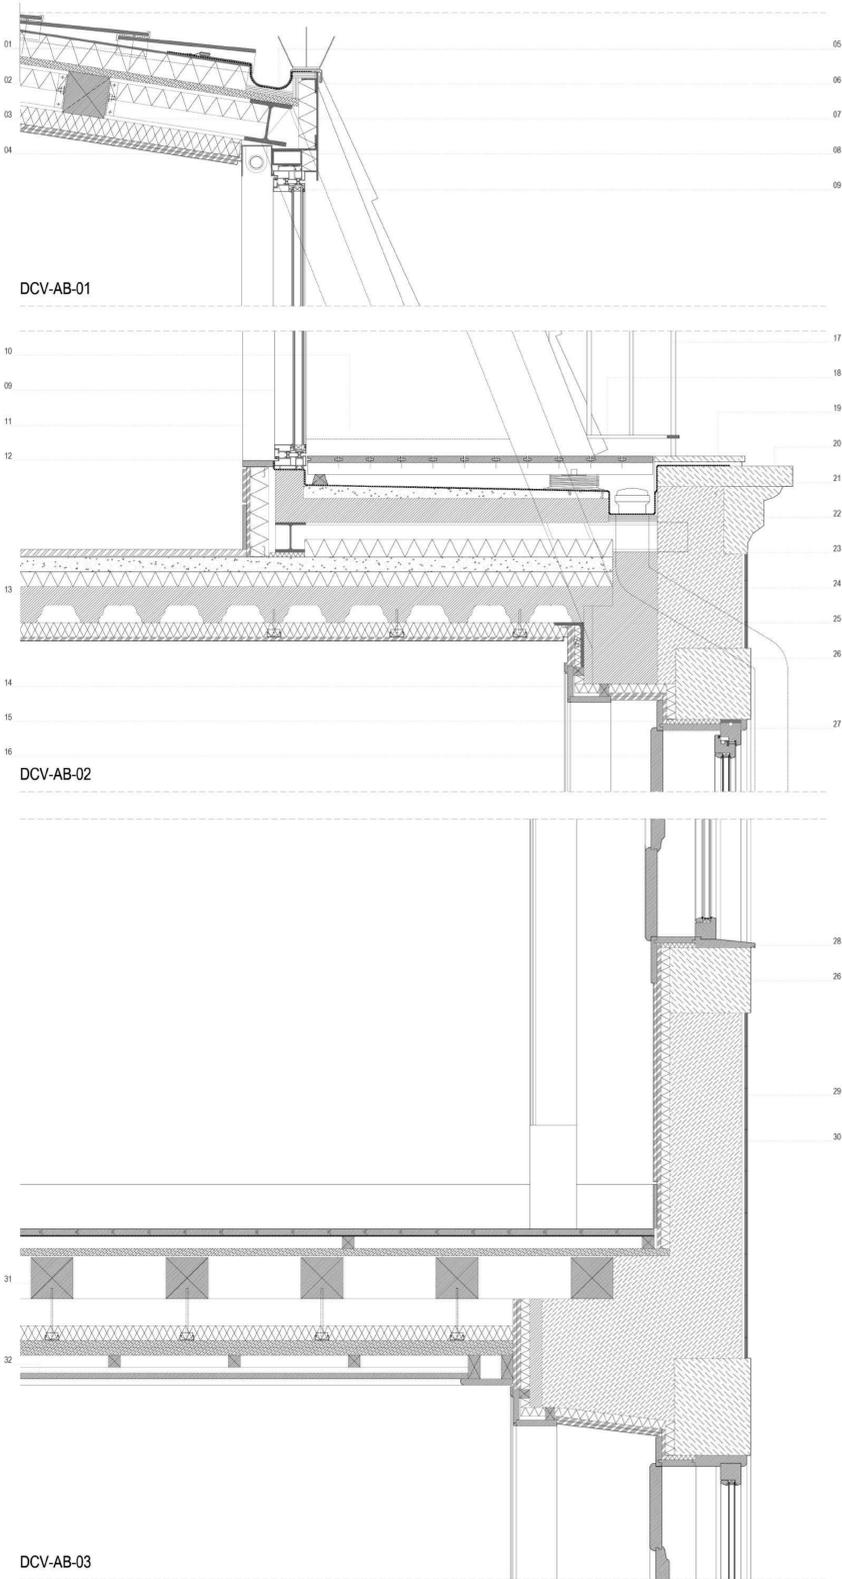
Detalhe Constructivo Fachada
Escala: 1:10

- LEGENDA
- 01 - SISTEMA DE COBERTURA CB-01
 - 02 - VIGA DE MADEIRA
 - 03 - PERFIL HEB 140
 - 04 - CAIXA EM CHAPA DE AÇO PARA ESTOFE BLACK-OUT DE ROLO
 - 05 - CALERA DE ZINCO + IMPERMEABILIZAÇÃO

- 06 - CONTRALACADO MARTÍNICO
 - 07 - CHAPA DE AÇO PINTADA COM 5mm DE ESPESURA
 - 08 - PERFIL RHC
 - 09 - CAIXILHARIA EM ALUMÍNIO
 - 10 - CAMADA DE FORMA EM BETÃO LEVE

- 11 - AGLOMERADO MDF PINTADO OU GESSO CARTONADO
 - 12 - RODAPÉ EM AGLOMERADO MDF PINTADO
 - 13 - LAJE TIPO L1-03
 - 14 - GUARNIÇÃO DE ENCHALCO EM MADEIRA PINTADA

- 15 - GUARNIÇÃO EM MADEIRA PINTADA
 - 16 - PORTADA EM MADEIRA PINTADA
 - 17 - GUARDA EM AÇO PINTADO
 - 18 - DECK EM MADEIRA
 - 19 - CAPEAMENTO EM PEDRA AMACIADA

- 20 - CANTARIA EXISTENTE PARA RECLUPRAR
 - 21 - IMPERMEABILIZAÇÃO
 - 22 - LAJE EM BETÃO ARMADO
 - 23 - ESCALAMENTO TÉCNICO
 - 24 - PAREDE EXISTENTE EM ALVENARIA DE PEDRA

- 25 - LINTEL EM BETÃO ARMADO
 - 26 - PRÉ-ARCO DE VÃO EM CANTARIA DE PEDRA EXISTENTE
 - 27 - CAIXILHARIA EM MADEIRA
 - 28 - PÉTORIL EM MADEIRA PINTADA
 - 29 - AZULEJO EXISTENTE PARA RECLUPRAR OU SUBSTITUIR

- 30 - PAREDE EM ALVENARIA DE PEDRA EXISTENTE
 - 31 - LAJE TIPO L1-03
 - 32 - TECTO "SAA E CAMISA" EM AGLOMERADO MDF PINTADO

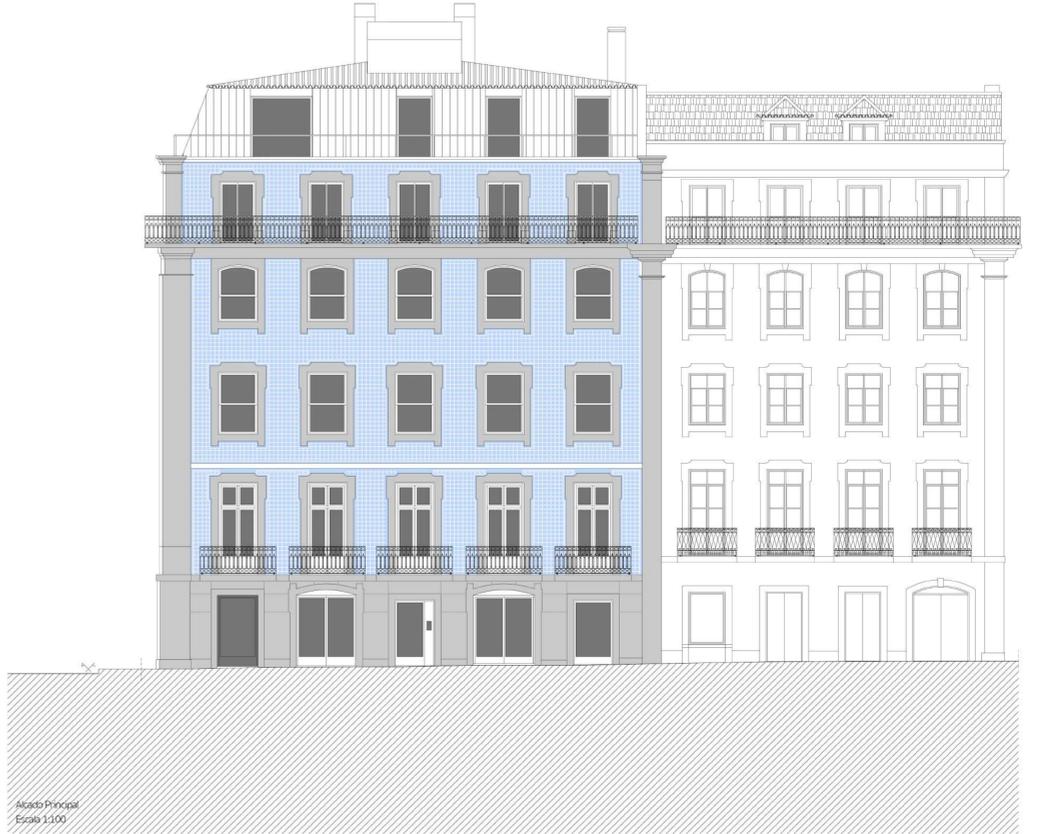
Alçado Principal
Escala 1:100

A imagem arquitectónica exterior permanece inalterada, com a excepção do último piso - anteriormente composto por uma estrutura de betão de cobertura plana - claramente dissidente do resto do edifício.

Esta construção foi substituída por uma cobertura amansardada, pontuada por trapeiras reentrantes, dispostas em concordância com a métrica das fachadas existentes. A volumetria proposta, resulta do estudo da relação com as empenas limítrofes, nunca ultrapassando o limite do perímetro da laje de cobertura existente.
