CASA NA RUA DE ÁLVARES CABRAL
N.º 339

PROPRIETÁRIOS: José Daniel Lamas e Sónia Martins
ARQUITETURA: Inês Pimentel
COLABORAÇÃO: Isabel Gomes
ESPECIALIDADES: NCREP - Consultoria em Reabilitação do Edificado e Património + Daj - Estudos e Projectos
CONSTRUTOR: RIELZA, Técnica e Construções do Douro Lda.
DATA DE CONCLUSÃO: Dezembro de 2020
FOTOGRAFIA: Arménio Teixeira
ÁREA DE CONSTRUÇÃO: 361,00 m²

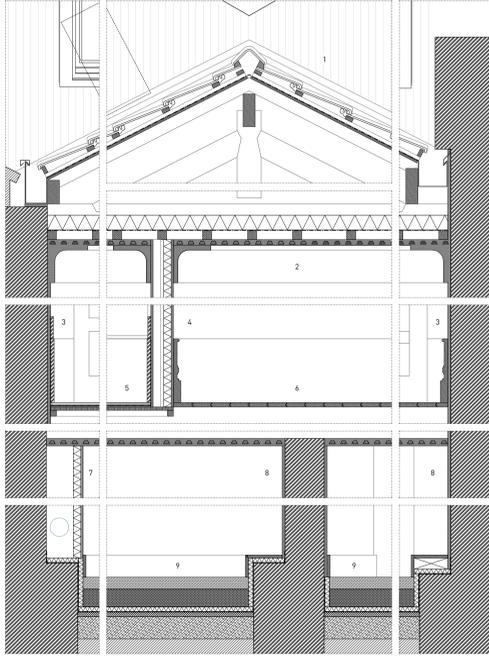
Corte transversal na área anterior à escada principal (Esc. 1/20)

- 1. COBERTURA COM DESVÃO NÃO HABITÁVEL**
 - Tela cerâmica Marselha
 - Ripa e contra-ripa em madeira tratada em autoclave
 - Caldeiras e rufos em zinco à cor natural

- Membrana de impermeabilização altamente transparente ROTHOBLAAS TRASPIR 150
 - Forro em OSB e = 22 mm perfurado e com junta aberta para ventilação
 - Estrutura em madeira reabilitada e reforçada

- 2. LAJE DE ESTEIRA**
 - Mania em lá de rocha com 100 mm de espessura
 - Barreira para-vapor ROTHOBLAAS VAPORVILIES 120
 - Laje de alçoba pré-existente com tecto e molduras em estuque pré-existentes, restaurada e pontualmente completada

- 3. PAREDE MEIRA (PISOS PRINCIPAIS 0 E 1)**
 - Alvenaria de granito pré-existente
 - Rebocos pré-existentes restaurados
 - Pintura aquosa permeável ao vapor de água

- Rodapés originais em madeira, restaurados, excepto na instalação sanitária principal onde são em mármore de Estremoz
- 4. PAREDE DIVISÓRIA PARA INSTALAÇÕES TÉCNICAS**

- Parede dupla autoportante em sistema de gesso cartonado com placa hidrófuga de alta densidade, para receber estruturas sanitárias, grunada técnica e caminhos de infraestruturas

- Molduras em estuque replicadas das originais, para completar o remate dos espaços divididos para completar o remate do espaço
 - Rodapé em madeira replicado do original, para completar o remate do espaço

- Rodapé em mármore de Estremoz, apenas na instalação sanitária
- 5. PISO INTERIOR - INSTALAÇÃO SANITÁRIA**
 - Revestimento em mosaico hidráulico
 - Membrana de impermeabilização com banda no encontro com as paredes

- Painel cimentício KNAUF AQUAPANEL SKYLITE e = 8 mm
 - Vigas em madeira pré-existentes
 - Estrutura secundária com painel de OSB colocado entre vigas, fixado à face superior das mesmas

- Tecto e molduras em estuque pré-existentes restaurados e completados
- 6. PISO INTERIOR - ESPAÇOS PRINCIPAIS, PISOS 0 E 1)**
 - Soalho original restaurado, sobre estrutura original em vigas de madeira, restauradas e reforçadas pontualmente

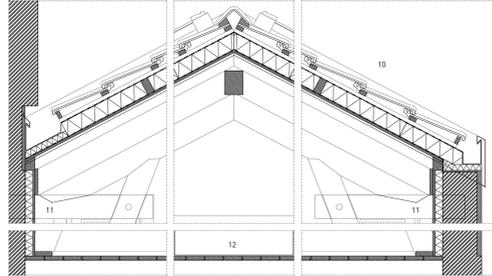
Corte transversal pelo Piso 2 - Piso recuado relativamente ao arruamento (Esc. 1/20)

- 10. COBERTURA - ESPAÇO HABITÁVEL**
 - Teta cerâmica Marselha sobre ripa e contra-ripa em madeira tratada em autoclave + caldeiras e rufos em zinco à cor natural

- Membrana de impermeabilização altamente transparente ROTHOBLAAS TRASPIR 150
 - Isolamento térmico em XPS e = 100 mm
 - Barreira para-vapor ROTHOBLAAS VAPOR 150 sobre forro aparente em tábuas de madeira (Pinho) sobre nova estrutura em madeira

- 11. PAREDE EXTERIOR EM ALVENARIA**
 - Revestimento exterior (quando aplicável) com reboco térmico + barramento armado + pintura com tinta aquosa de elevada permeabilidade ao vapor de água

- Alvenaria de granito pré-existente
 - Revestimento interior autoportante em gesso cartonado com estrutura preenchida a lá-de-rocha e barreira para-vapor

- Pintura aquosa permeável ao vapor de água
- 12. PISO INTERIOR**
 - Soalho de Pinho original pré-existente, restaurado
 - Estrutura de madeira pré-existente reabilitada

- Rodapé em tábuas de soalho aplicada ao baixo
 - Tecto inferior e molduras em estuque pré-existente restaurados
- 13. COBERTURA COM DESVÃO NÃO HABITÁVEL**

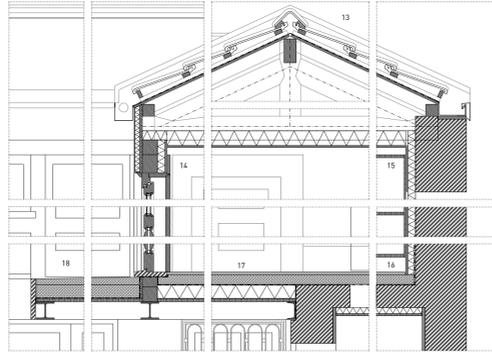
Corte transversal pelo volume avançado sobre o logradouro (Esc. 1/20)

- Teta cerâmica Marselha sobre ripa e contra-ripa em madeira tratada em autoclave + caldeiras e rufos em zinco à cor natural
 - Membrana de impermeabilização altamente transparente ROTHOBLAAS TRASPIR 150, sobre forro em OSB e = 22 mm

- Nova estrutura em madeira
 - Tecto-falso em gesso cartonado standard com barreira para-vapor e mania de lá-de-rocha com 100 mm de espessura
- 14. PAREDE EXTERIOR EM ESTRUTURA DE MADEIRA**

- Revestimento exterior em sistema ETICS com isolamento areado, com pintura com tinta aquosa de elevada permeabilidade ao vapor de água
 - Painel de OSB com 15 mm de espessura

- Nova estrutura em madeira (Frontal)
 - Revestimento interior autoportante em sistema de gesso cartonado com estrutura preenchida a lá-de-rocha e barreira para-vapor

- Betonilha de enchimento armada
 - Membrana de impermeabilização WEBER DRY ROLL com WEBER DRY BANDA no encontro com as paredes
 - Base em painel cimentício VIRQC com 22 mm de espessura, sem juntas visíveis entre placas

- Estrutura mista aparente, em aço e madeira
 - Remate lateral da estrutura em ardósia
