**PRÉMIO NUNO TEOTÓNIO PEREIRA 2017**  
CASA QUINZE DE NOVEMBRO | PORTO | PORTUGAL  
PABLO PITA ARQUITECTOS

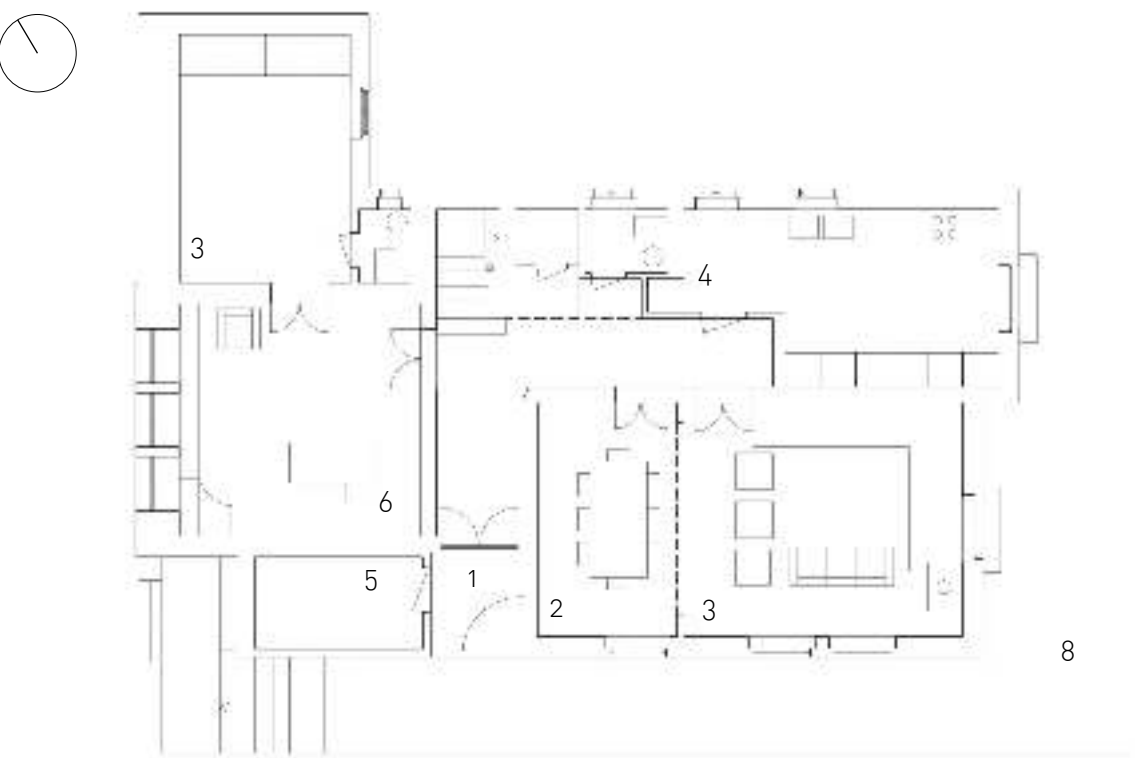
PISO 0

- 1. ENTRADA
- 2. SALA JANTAR
- 3. SALA ESTAR
- 4. COZINHA
- 5. LAVANDARIA
- 6. ESCRITÓRIO
- 7. QUARTO
- 8. JARDIM

O piso inferior mantém-se social, englobando espaços já existentes como cozinha, escritório e salas, unindo-se, através da abertura de um arco, o espaço de jantar e o de estar. No piso superior abdicou-se de um compartimento para dotar um dos quartos de um sanitário. Cada quarto é transformado através da introdução de um armário. Um processo que se repete, embora com um desenho sempre distinto.
